Nagelplattenbinder

Brandrat z.A. Dipl.-Ing. Jan Helm

Lernziel

Der Lehrgangsteilnehmer kennt
die besondere Problematik
sowie die Risiken moderner
Nagelplatten -
Dachkonstruktionen.

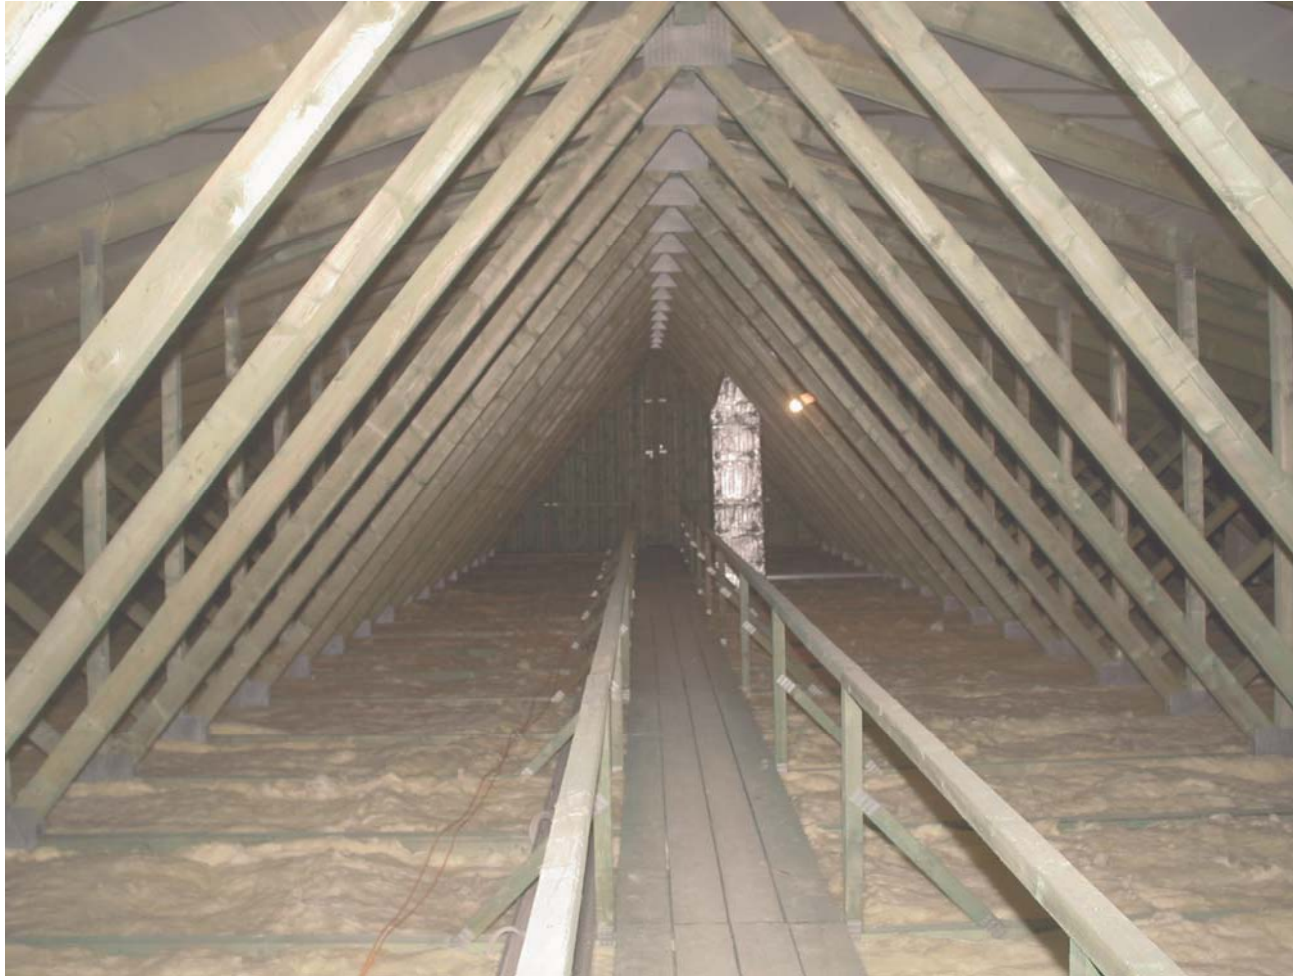
Abstand
Nagelplattenbinder
75 cm – 125 cm

Dachlattung
statisch notwendig

Statische
Auslastung
Nagelplattenbinder
80 % – 100 %

- Dachneigung meist 18° - 22°
- Dach mit harter Bedachung (Betondachziegel)
- Keine Stützen, Dach auf Außenwänden (25 m Spannweite) aufgelagert
- Abstand Nagelplattenbinder 75 cm – 125 cm
- Dachkonstruktion in F0 mit hohem Brandpotential (sägerauhes Bauholz, Klimatechnik, Heizung, Lüftung, Elektro häufig im Dach)

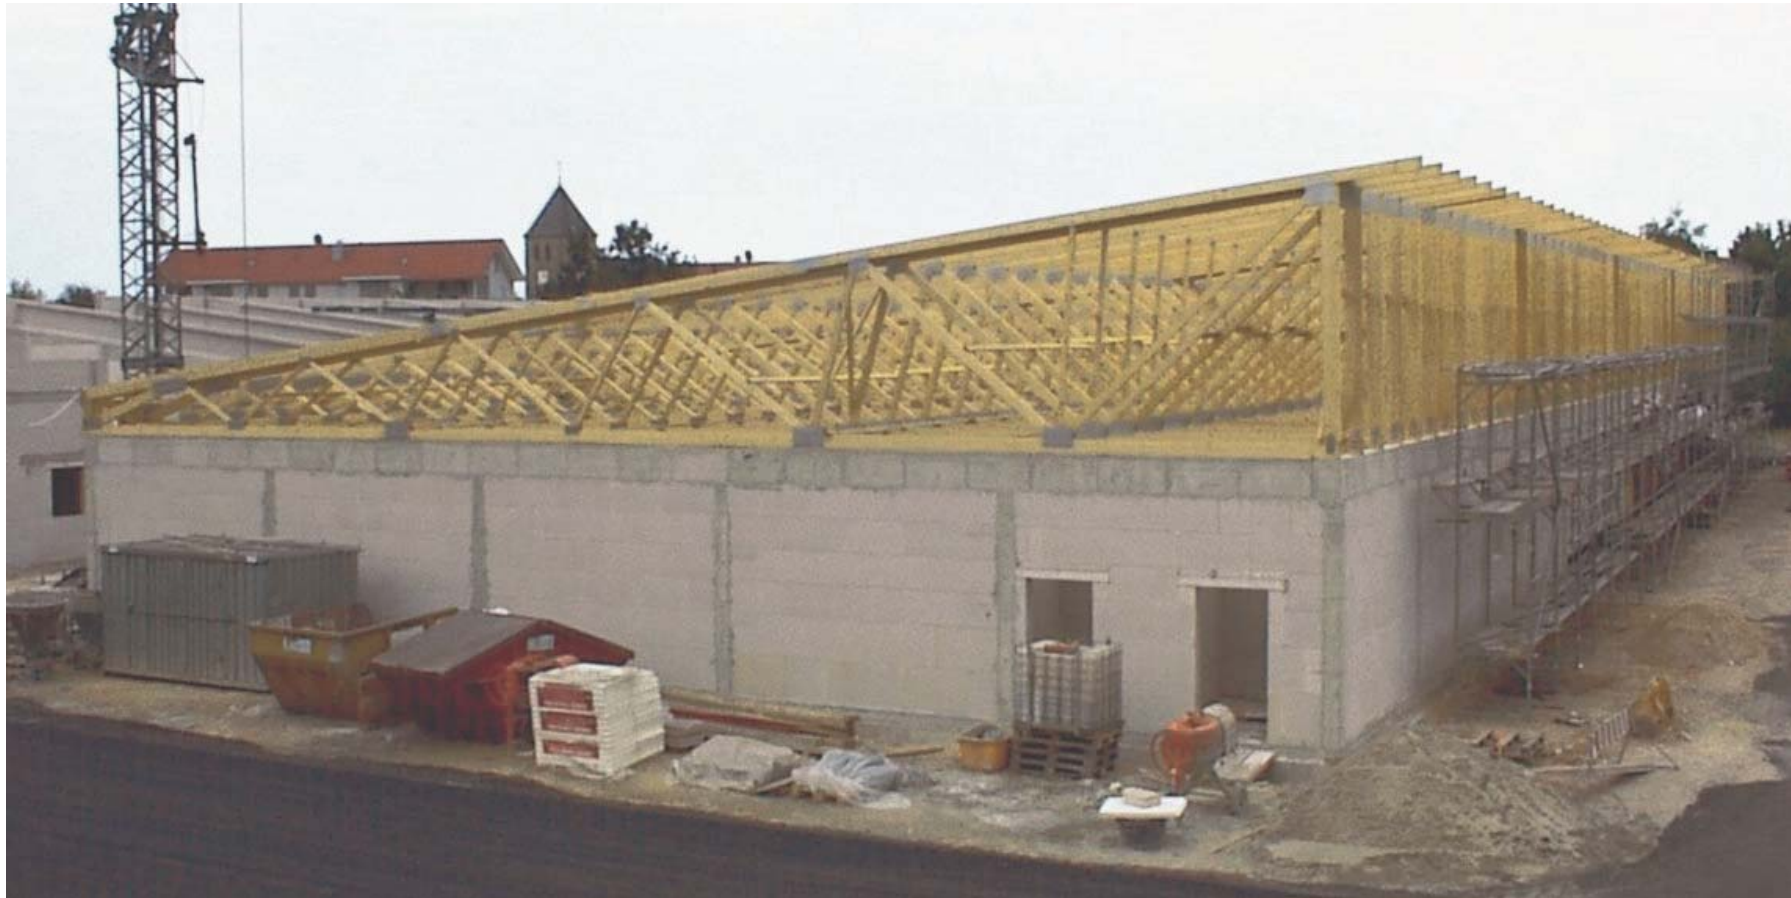
Dachkonstruktion - Pultdach

Achtung: alle Dachformen mit Nagelplatten möglich

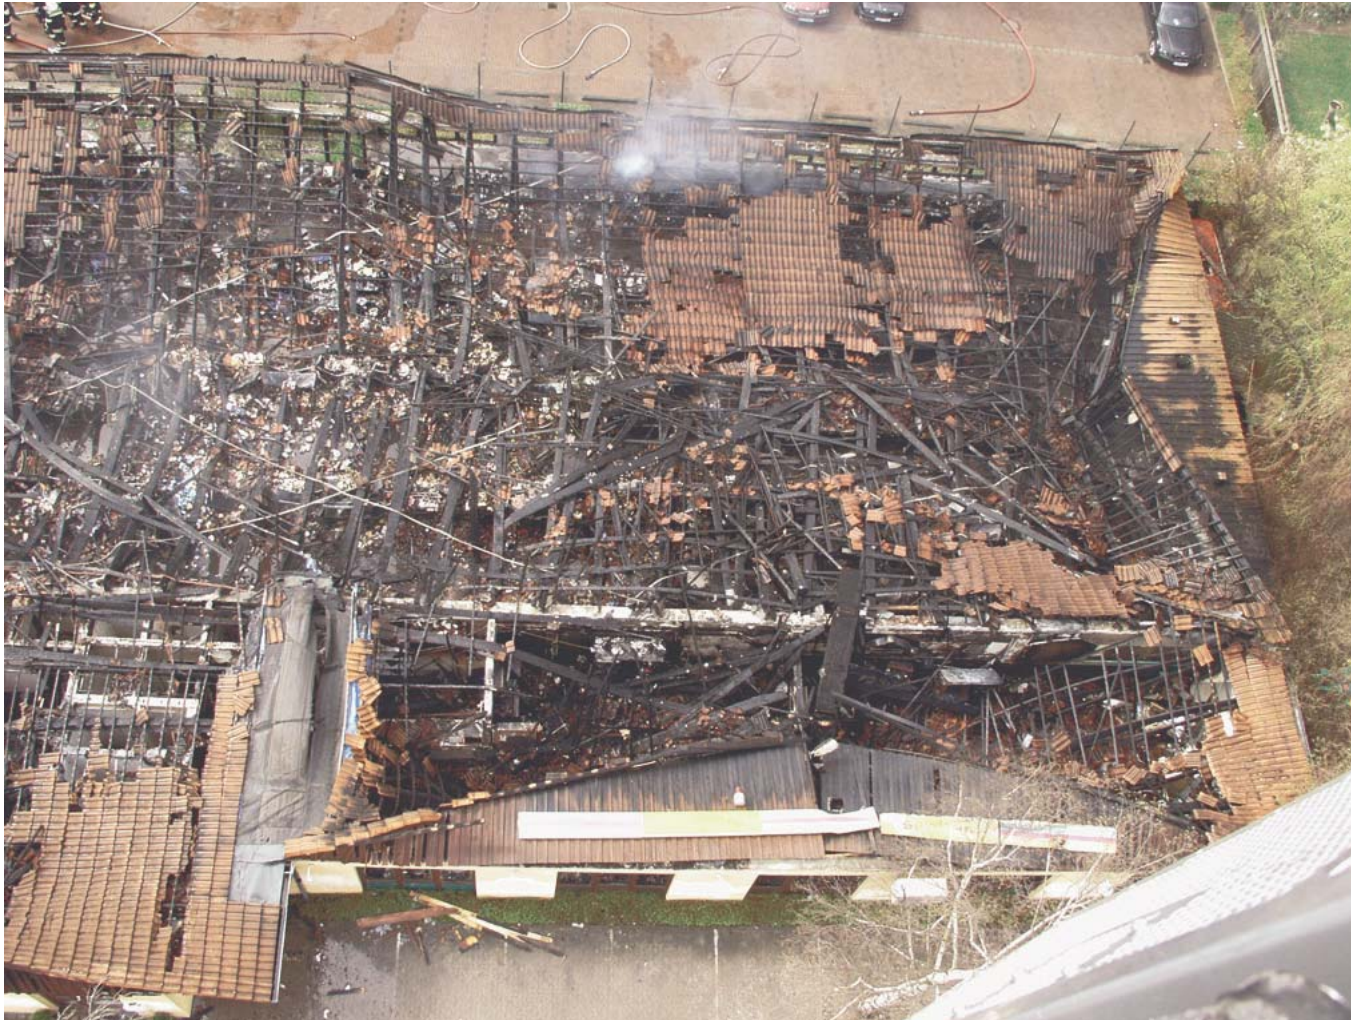
Nachher: Einsturz (Hannover, Lidl)

Samstag,
09.04.2005

11:36
Notruf Lidl

11:41
Eintreffen FW
Markt geräumt

11:48
Vollbrand

ca. 11:53
Einsturz

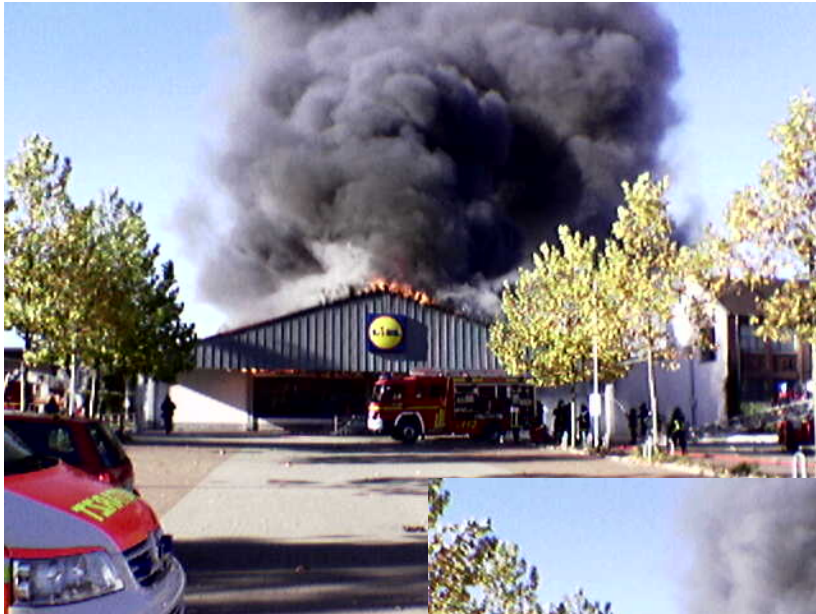
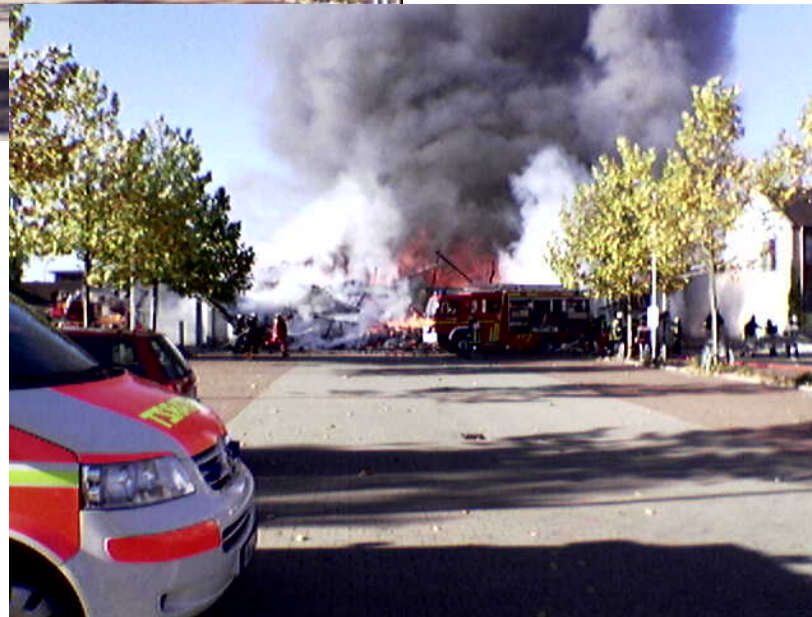
Nachher: Einsturz (Krefeld, Lidl)

Sonntag, 30.10.2005

13:44 Notruf

13:49 Eintreffen FW,
Brand in der
Warenannahme

13:55 freie Sicht im
Verkaufsraum,
2 C-Rohre im
Innenangriff

14:01 Einsturz,
HLF beschädigt

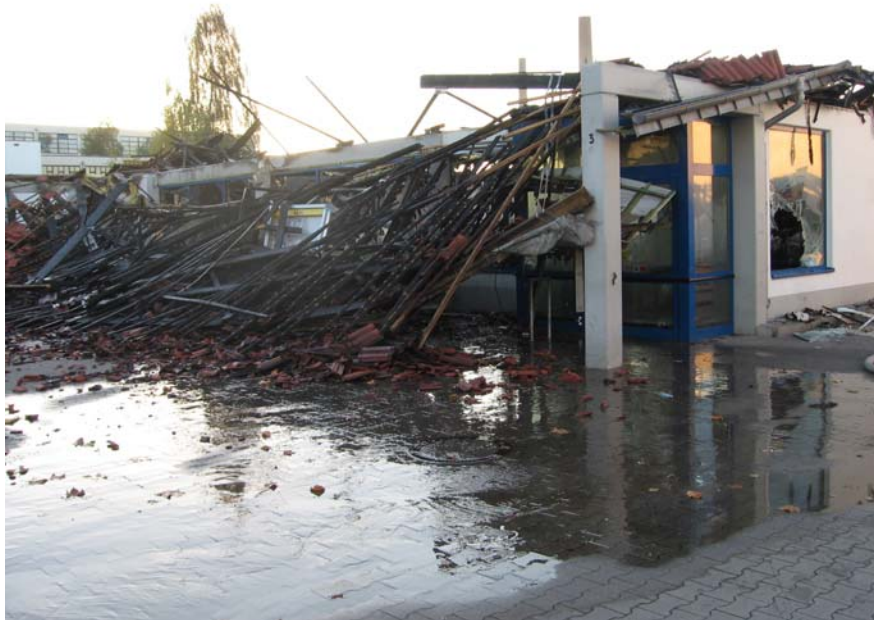
Innenangriff von vorne in den Verkaufsraum hat sehr lange gedauert da die Scheibe (siehe Foto) nicht so schnell eingeschlagen werden konnte.

Foto:
Zugangsöffnung des Angriffstrupps
